# notiocreto

**PROTECCIÓN DE UN MONUMENTO  
EMBLEMÁTICO: REFUERZO,  
REHABILITACIÓN Y RESTAURACIÓN  
DE LA CATEDRAL DE MANIZALES**

*Rehabilitación de estructuras de concreto*

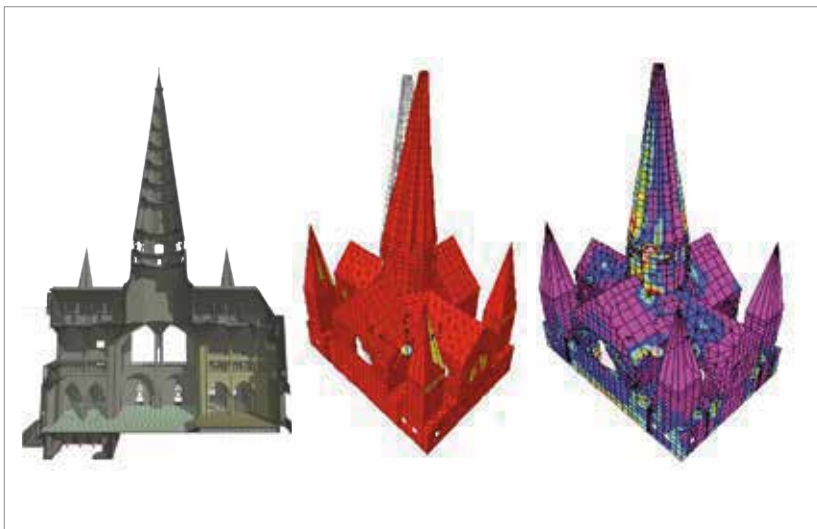
Foto 3. Modelación de la Catedral.

Inicialmente, y con la aplicación de un modelo de comportamiento elástico, la definición de un patrón de agrietamiento simulado por sismos previos y la obtención del análisis con vibraciones ambientales, se valoró el comportamiento inelástico de la estructura. Este análisis permitió determinar las principales deficiencias y debilidades del templo ante la acción sísmica, pudiendo determinar los esfuerzos en toda la estructura y, por lo tanto, en los sitios críticos o que podrían ser insuficientes para atender las acciones sísmicas más severas. Se llevó a cabo un estudio de interacción suelo-estructura con el fin de estimar cómo se ampliaría el período de vibración de la edificación y cómo se relajaría su comportamiento. Los resultados indicaron que los muros de la catedral se habían fisurado o agrietado en sismos anteriores debido a que actuaban, en la práctica, en forma desacoplada. Los agrietamientos se habían presentado precisamente porque no existía la capacidad en los muros de la estructura para moverse monolíticamente como un solo conjunto y en su mayoría por su insuficiencia para soportar esfuerzos de cortante. Por otro lado, dado que la cimentación era un sistema de nervaduras, algunas poco rígidas por sus acartelamientos, se podría generar ante la acción sísmica una rotación de los muros por falta de empotramiento. Este tipo de situación, muy desfavorable, explicaba el desacople de los muros y sus agrietamientos, exigiendo corrección inmediata. Por esta razón se concluyó que era fundamental reforzar la capacidad de los muros existentes con elementos estructurales competentes que mejoraran la resistencia y la capacidad de disipación de energía de la estructura

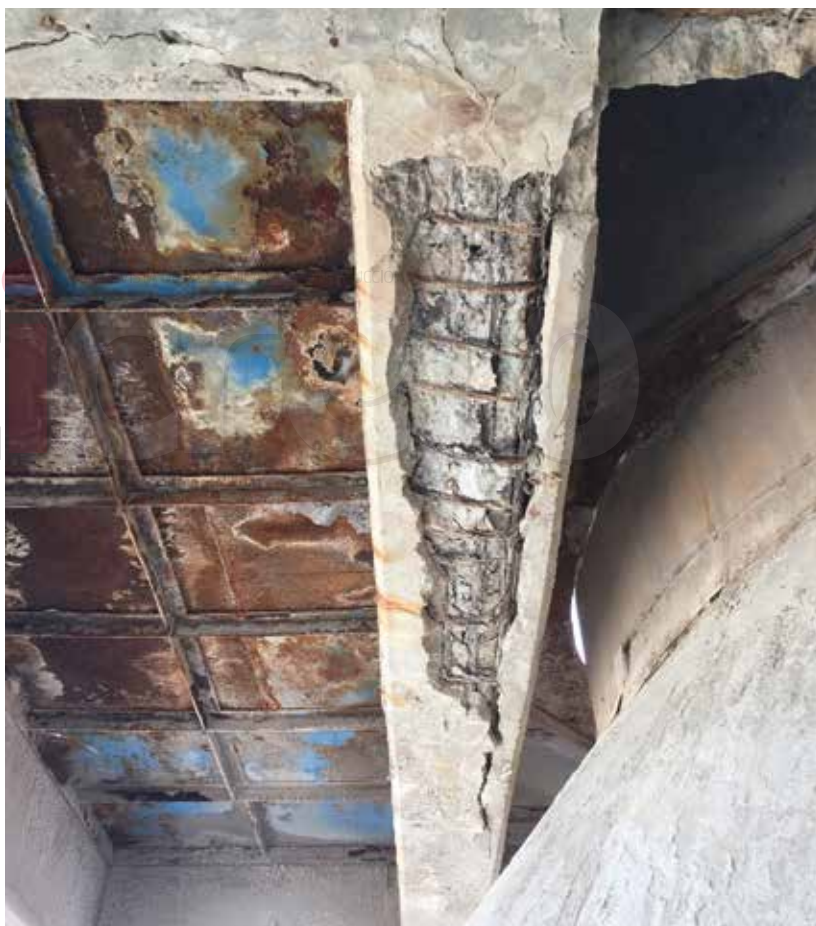
↑ Foto 1. Viga de concreto afectada gravemente por corrosión y, en consecuencia, “desconchamiento” o “resquebrajamiento” (spalling) del concreto. La rehabilitación de estructuras en Alemania se basa en la prevención y el monitoreo y busca evitar que se llegue a estados críticos donde las reparaciones son complejas y costosas.

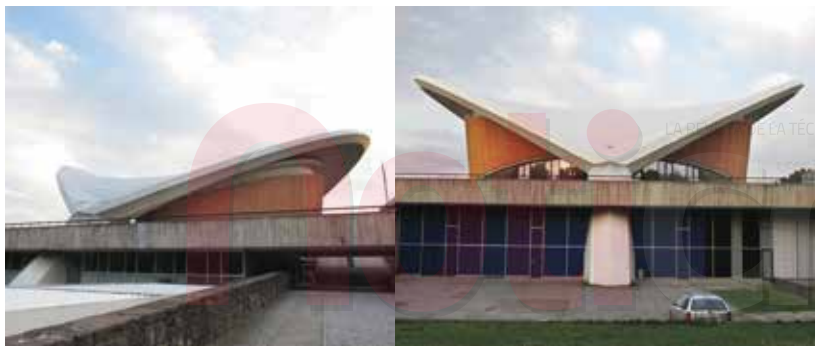
↑ Foto 2. Kongresshalle en Berlín. La cubierta de este auditorio fue reconstruida después de colapsar por corrosión de los cables de postensado.

cuya construcción tuvo lugar entre los años 1956 y 1957. Desafortunadamente en 1980, tan solo 23 años después de su inauguración, la cubierta de este moderno edificio colapsó, provocando la muerte de dos personas y causando heridas a otras, de acuerdo con reportes de medios locales. Después de la investigación se pudo determinar que la causa del colapso de la estructura se debió a la corrosión de los cables de acero postensados cerca del punto de anclaje en la parte externa del techo, provocada anticipadamente por deficiencias en el diseño y la construcción de esta importante estructura.

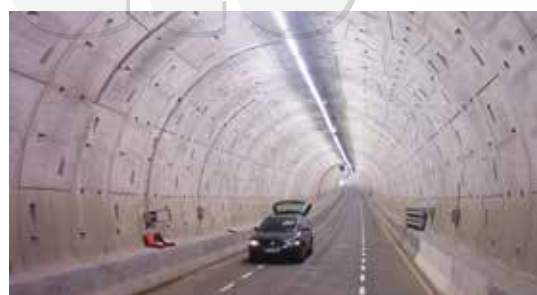
→ Foto 5. Monitoreo de sensores instalados en túneles.  
IB SCHIESSL-GEHLEN-SODEIKAT

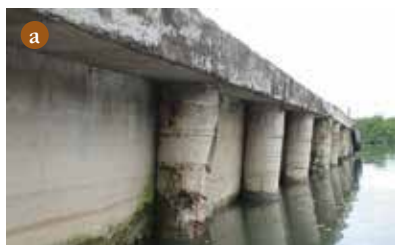
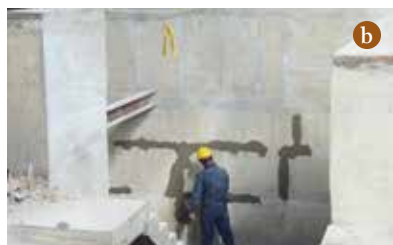
↑ a. Daños comunes en estructuras de concreto sumergidas y permeables, claramente debilitadas por alto grado de corrosión en el acero de refuerzo. b. Estructura enterrada bajo nivel freático, se usa mortero de reparación de rápido fraguado y sin contracción para aplicaciones verticales y sobrecabeza. TOXEMENT S.A.

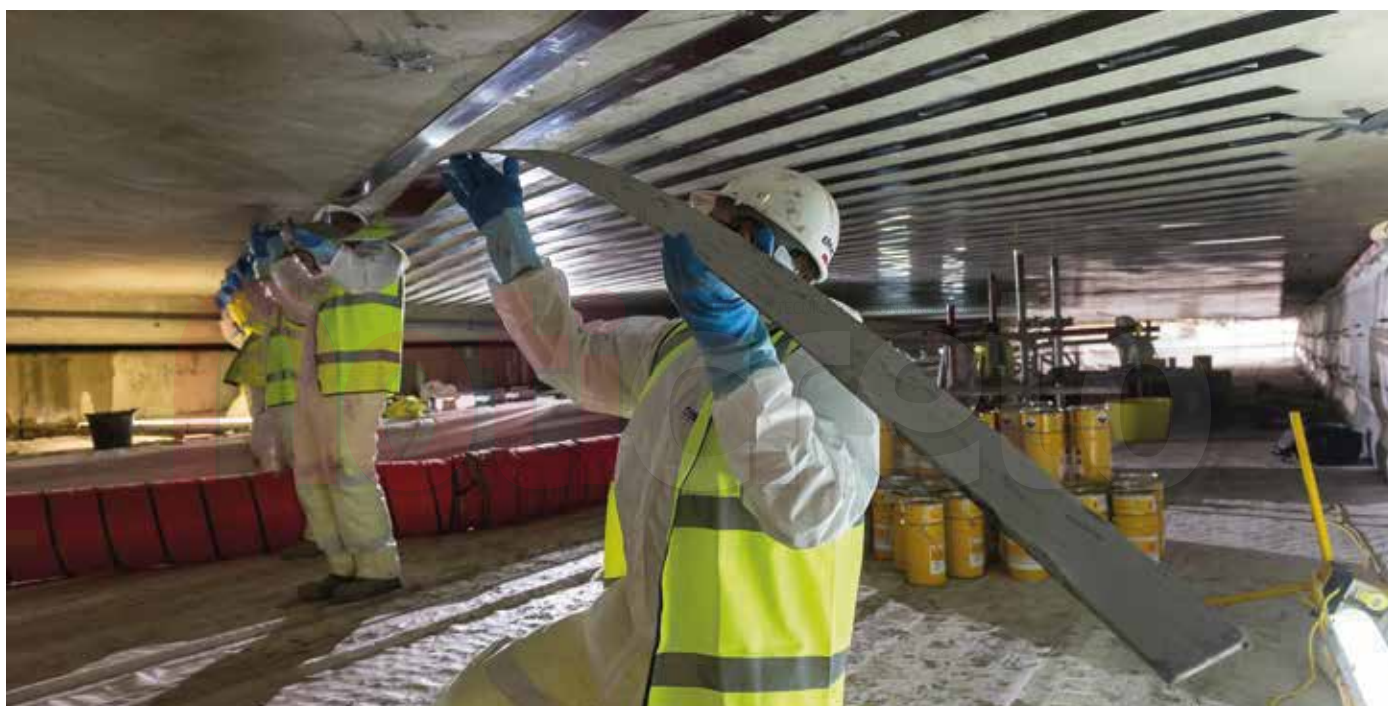
↑ Foto 1. Colocación de platinas de fibra de carbono en losa maciza.  
SIKA

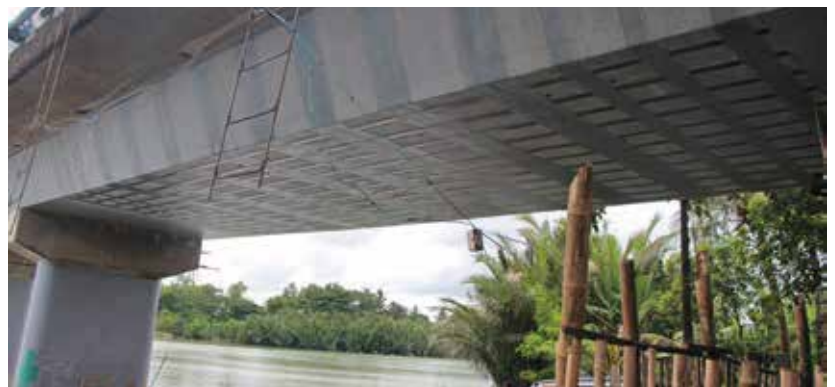
→ Foto 7. Laminado de fibra de carbono para el reforzamiento a cortante de una viga.  
SIKA

- **Reforzamiento a cortante de vigas.** Al incrementar las cargas verticales en una losa de piso, se aumentan los esfuerzos de cortante en los extremos de las vigas. Es muy común absorber estos esfuerzos cortantes envolviendo las vigas con un laminado de fibra de carbono. En estos casos, el material compuesto FRP puede ser instalado en forma de U en tres caras de la viga, sólo en las laterales o envolviendo completamente la viga (foto 7).

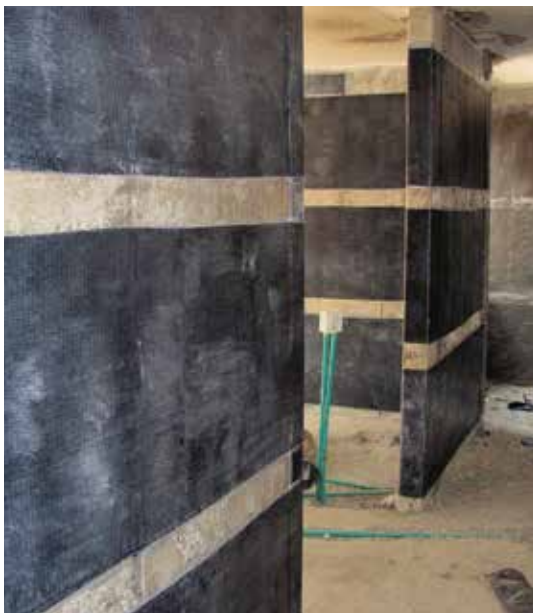
← Foto 8. Reforzamiento de los muros de concreto en un edificio, para aumentar su capacidad de soportar cargas producidas por un sismo. SIKKA

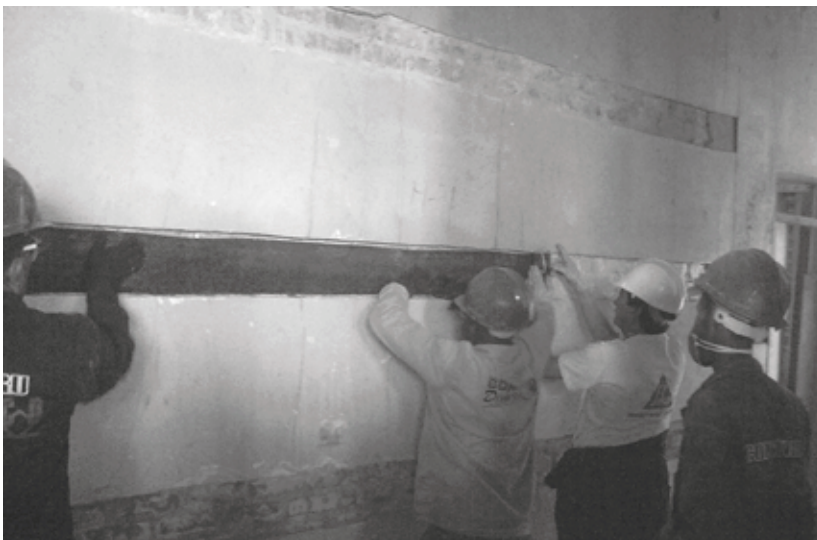
↓ Foto 9. Muro de mampostería reforzado con tiras de un laminado de fibra de carbono en un edificio, para aumentar su capacidad a cargas de sismo. SIKKA

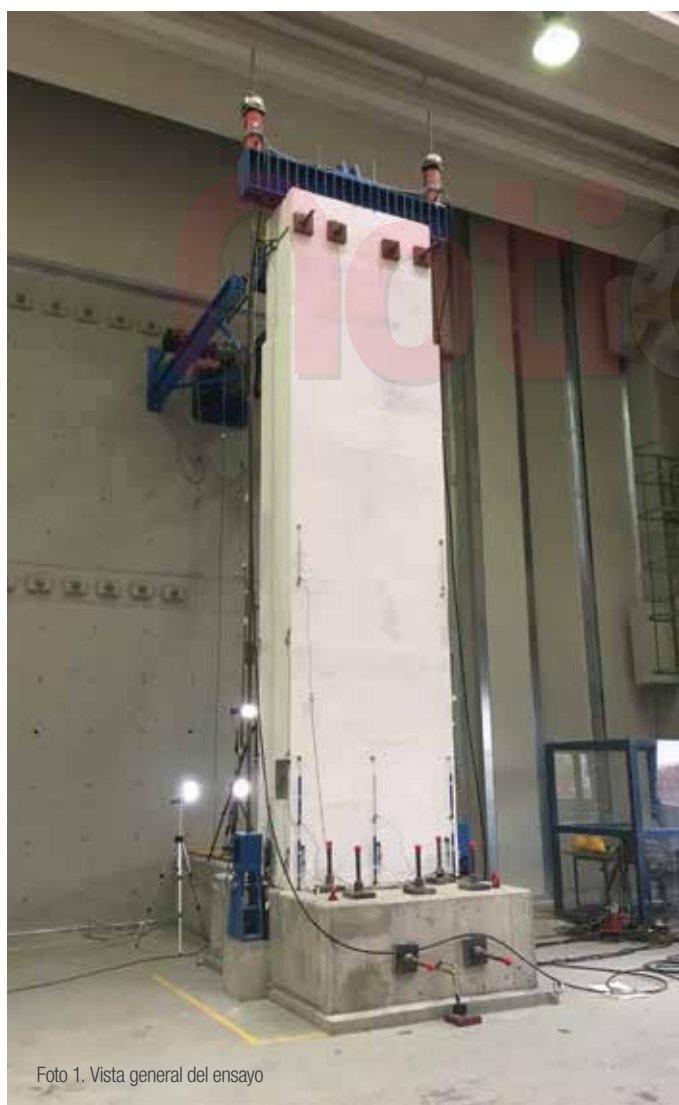
Foto 1. Vista general del ensayo

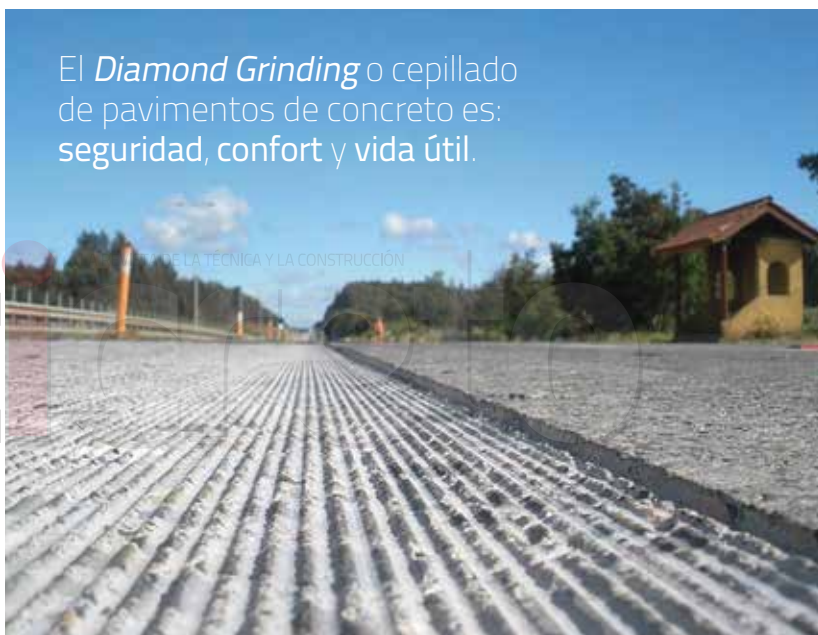
Figura 1. Secuencia de aplicación técnicas de mantenimiento.  
THE CONCRETE PAVEMENT RESTORATION GUIDE "TB020P", AMERICAN  
CONCRETE PAVEMENT ASSOCIATION. 1997

La secuencia de aplicación de estas técnicas se muestra en la figura 1.

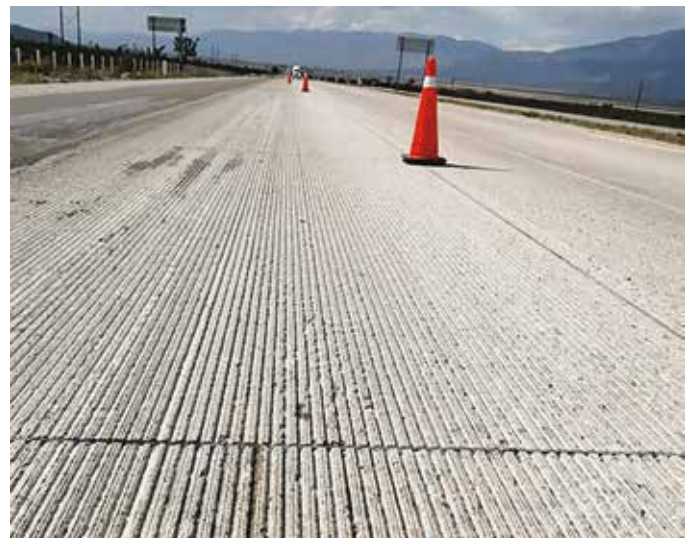
↑ Foto 2. Cepillado y ranurado para aumentar macrotextura. EPAV S.A.

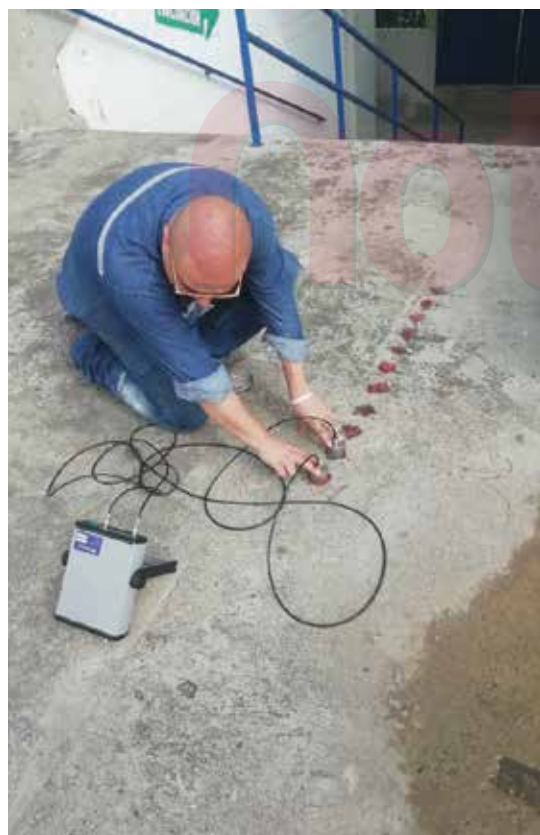
← Foto 2. Ensayo de ultrasonido.

- **Determinación de la velocidad del pulso ultrasónico a través del concreto** (Foto 2) - ASTM C597. Es una metodología no destructiva que, con base en la velocidad a la que viaja una onda en un material, entrega información sobre él. Este ensayo no es un determinante de resistencia por sí mismo; es importante contar con curvas de calibración de materiales y diseños de mezcla, e igualmente revisar las condiciones de humedad de las estructuras, la colocación y otras condiciones del concreto para poder tener información más completa de lo que se quiere determinar. Establecer comparaciones puede brindarnos tendencias de comportamiento de dos o más estructuras al realizar un paralelo entre ellas, más aún si están construidas con la misma especificación de mezcla, hecha con la misma fuente de materiales y mecanismos de compactación igualmente eficientes, entre otros. Este tipo de determinaciones solo pueden realizarse cuando quien ejecuta y analiza los ensayos tiene la experiencia suficiente tanto en su uso como en su interpretación.

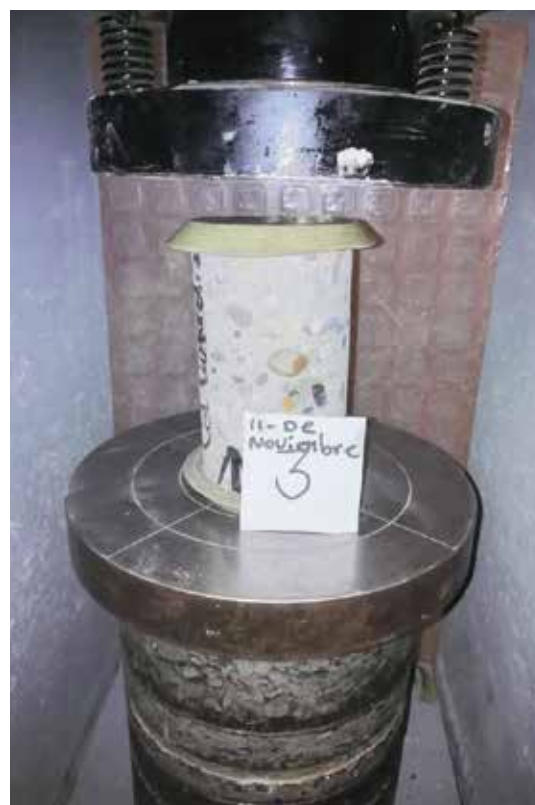
→ Foto 3. Ensayo de núcleos a compresión.

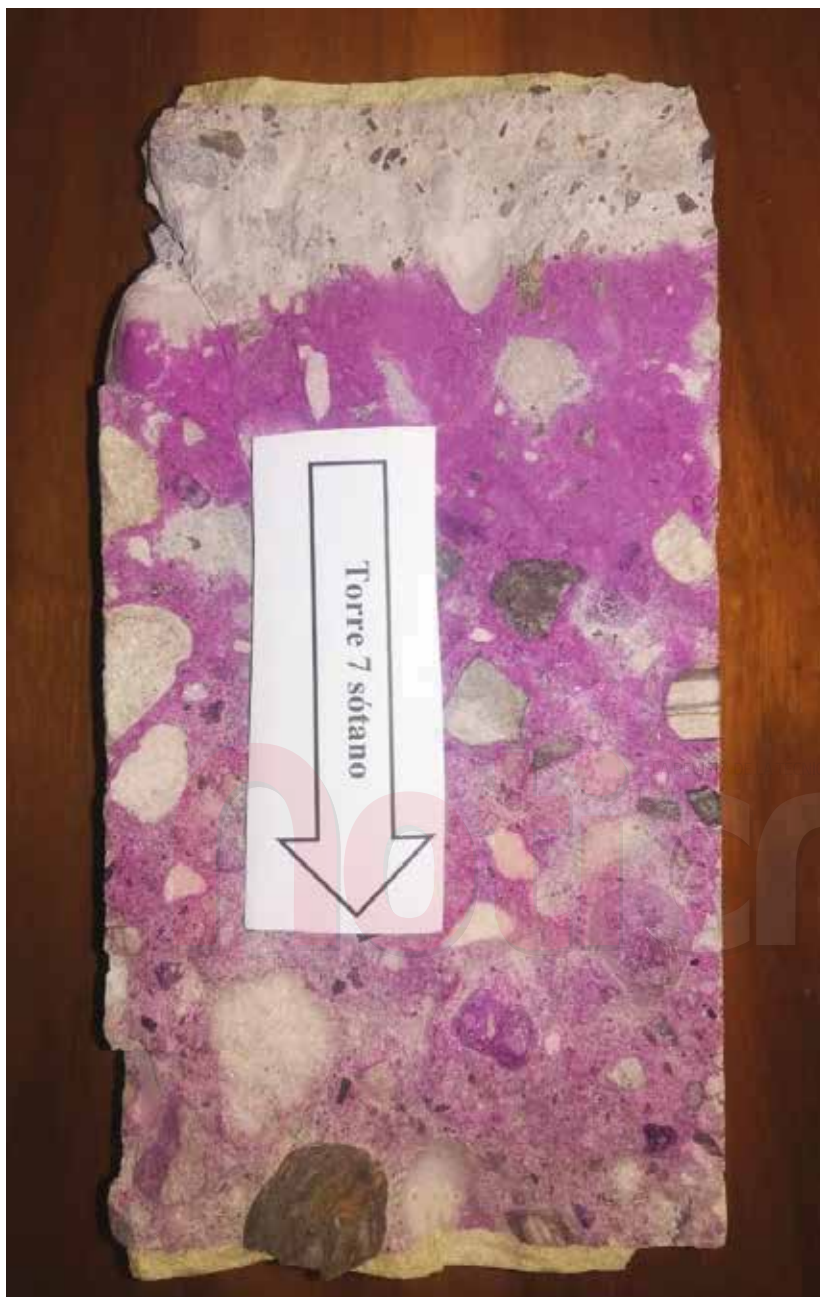
← Foto 4. Medición de pH con fenolftaleína en núcleo.

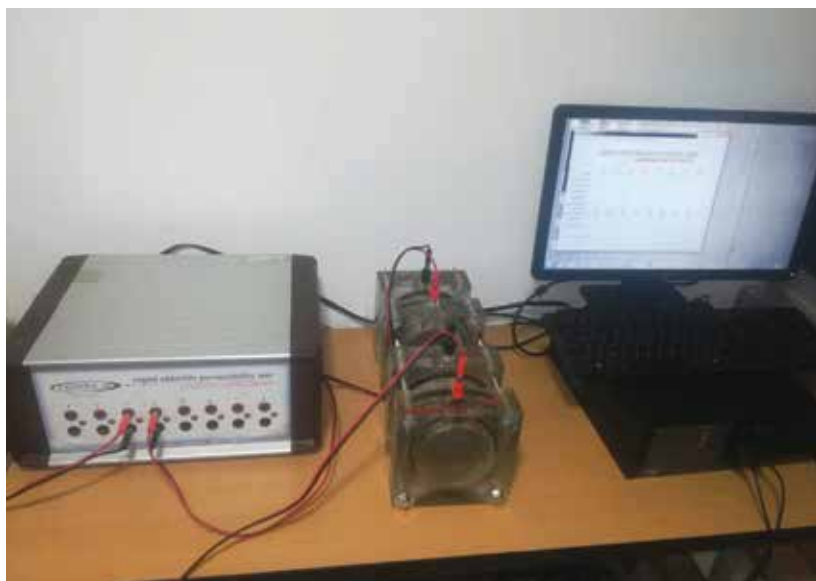
↑ Foto 5. Ensayo de permeabilidad a cloruros.

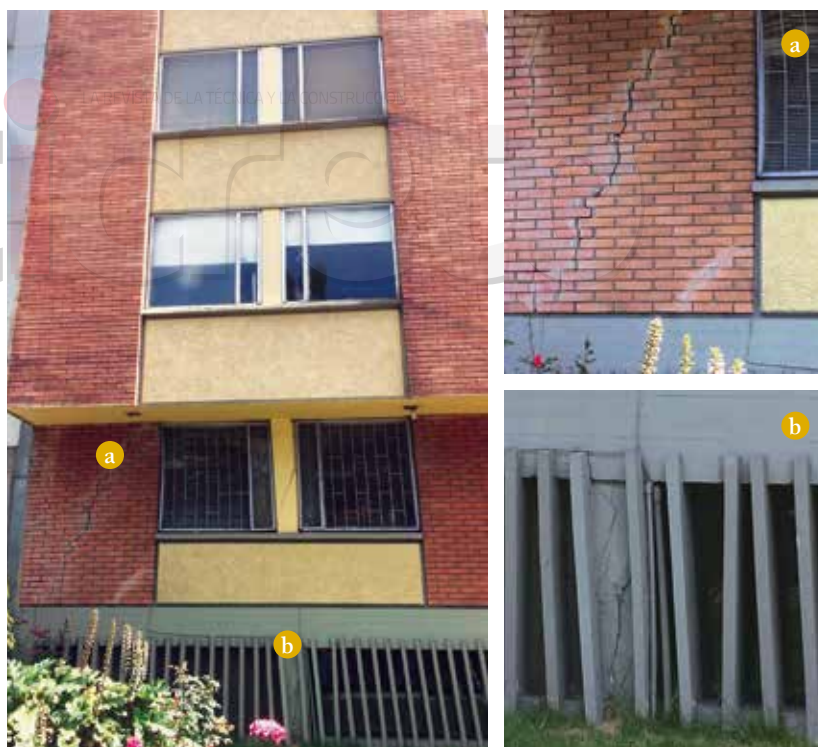
↑ Foto 1. Edificio en Bogotá afectado por asentamientos diferenciales.  
HERNÁN PIMENTEL

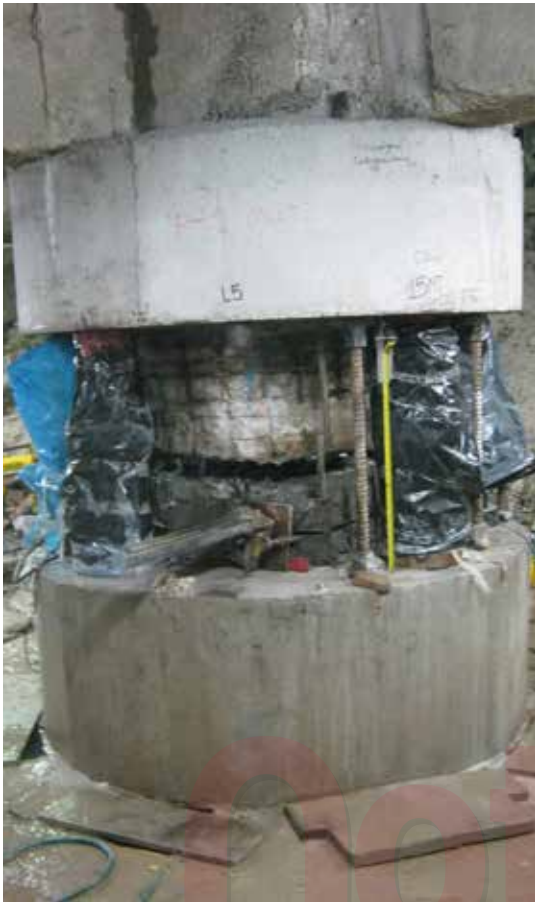
↑ Foto 5. Corte de pilotes en intervención del edificio Picasso.  
FRANCISCO SALAZAR

4: Toda intervención de este tipo se inicia con una prueba de carga según norma ASTM 1143 para corroborar diseños.

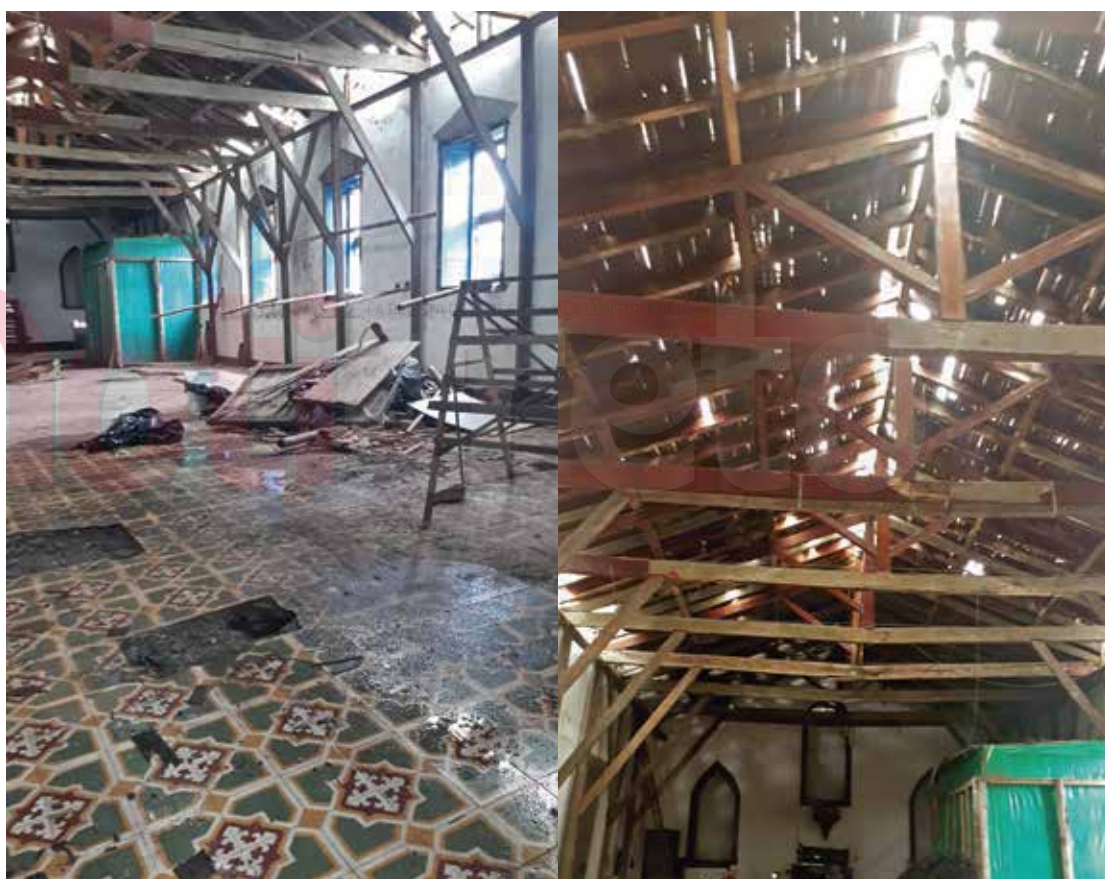
→ Foto 1 y 2. Condición de la Capilla Las Mercedes en Salamina (Caldas) antes de la restauración.
