# Electroquímica y concreto reforzado: Más vida útil para las estructuras

Brian Pailles.

Ingeniero Principal, Vector Corrosion Services Inc.

#### I-480 Omaha - Rehabilitación de la subestructura

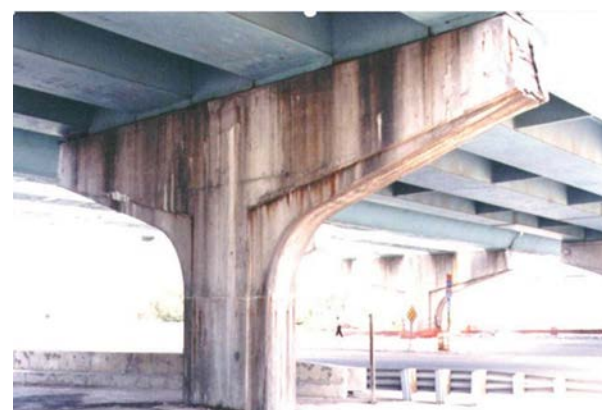
➔ Fig. 3: Condiciones del pilar antes del tratamiento.

Se observan con claridad las manchas de agua y corrosión a lo largo de la cara de la pila. El primer paso en la rehabilitación de los pilares I-480 fue remover y reemplazar el concreto delaminado y desprendido que resultó tras años de actividad corrosiva (Fig. 4), ya que la ECE mitiga la corrosión, pero no restaura el deterioro físico que se ha producido en el concreto; por lo tanto, el concreto deteriorado físicamente debe retirarse y repararse antes del tratamiento de la ECE.

La subestructura estaba expuesta a los cloruros contenidos en la escorrentía contaminada que circulaba a través de juntas de la losa con fugas. Además, los drenajes que recogen la escorrentía sobre la losa se construyeron dentro de los pilares. Infortunadamente, estos drenajes devolvían el agua y goteaban dentro de los pilares, constituyendo una fuente adicional de contaminación por cloruros. La rehabilitación de la subestructura incluyó reparaciones típicas de concreto, relocalización de drenajes en el exterior de los pilares y aplicación posterior de la ECE en 23 de los pilares. La Figura 3 muestra un ejemplo de los pilares antes de la rehabilitación.

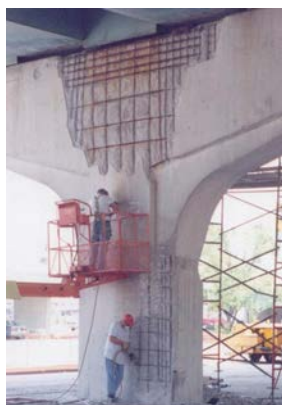
↑ Fig. 4: Remoción del concreto fracturado y delaminado.

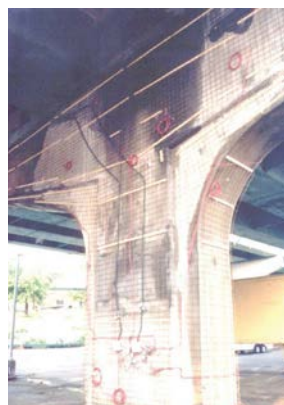
↑ Fig. 5: Instalación del ánodo externo temporal.

Luego de reparar el concreto defectuoso, se instaló el ánodo externo temporal en la superficie completa de los pilares (Fig. 5). Se utilizaron listones de madera para separar el ánodo temporal, malla electrosoldada, de la superficie del pilar, de forma que el medio conductor pudiera encapsular completamente el ánodo. Una vez que el ánodo estuvo en su lugar y se hicieron conexiones de alambre tanto al ánodo como al refuerzo de acero, los medios conductores se rociaron completamente sobre el muelle para sellar del todo el ánodo (Fig. 6). Una vez aplicado el medio conductor, los pilares se envolvieron en plástico para mantener húmedo el medio (electrolito).

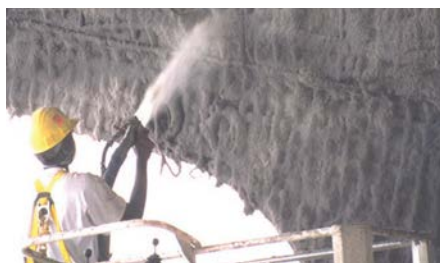
↑ Fig. 6: Aplicaci3n de la celulosa-electrolito.

Un sistema de riego por mangueras mantiene el medio húmedo y una baja resistencia al paso de la corriente entre el ánodo y el acero de refuerzo. Luego se conectó la fuente de alimentación DC<sup>1</sup>, y el tratamiento se aplicó en los 23 pilares durante aproximadamente 6 semanas (Fig. 7), cuando se retiraron el ánodo temporal y la malla electrosoldada. Finalmente, se procedió a limpiar la superficie con chorro de arena y se aplicó recubrimiento para ayudar a prevenir una exposición futura a los cloruros. La figura 8 muestra los pilares completos después del tratamiento y el recubrimiento.

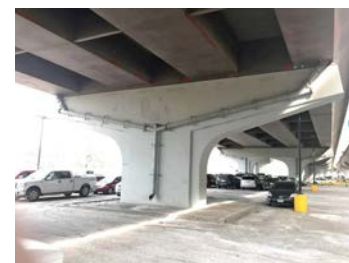
↑ Fig. 10: Pilar típico 20 años después del tratamiento de ECE.

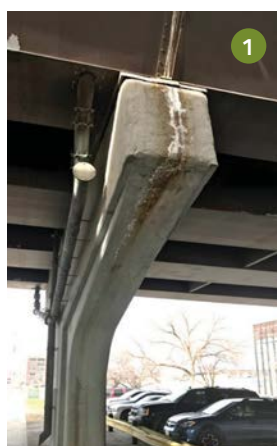
1 Fig. 11: Deterioro potencial en junta con fugas.
