Patologías frecuentes en estructuras hidráulicas

Carlos Arcila López, DURALAB S.A.S.

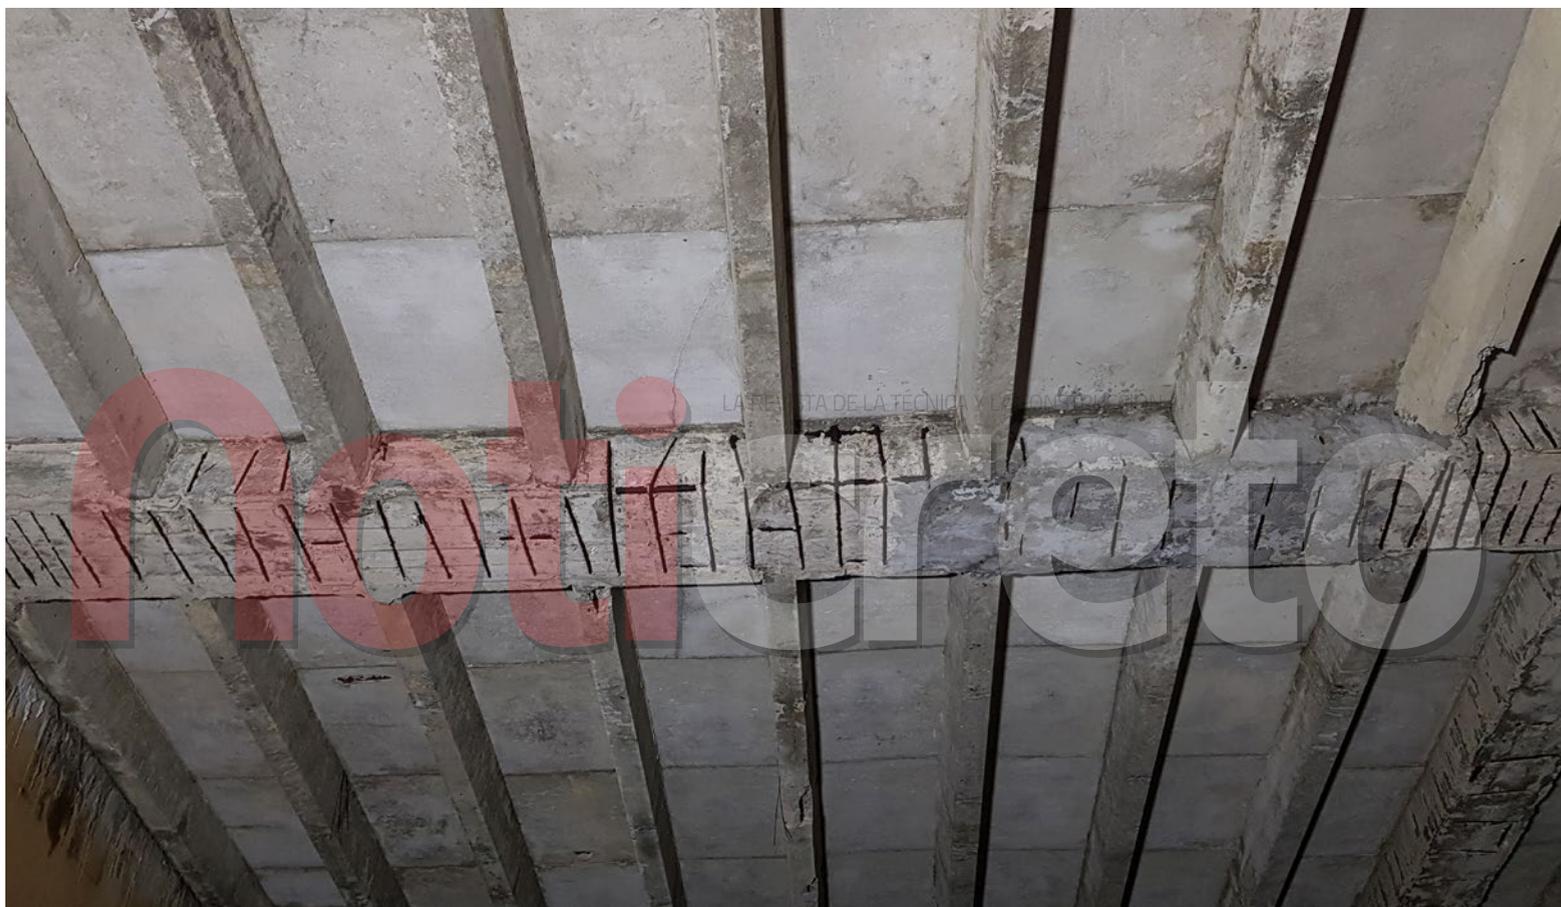
↑ Foto 1. Corrosión por ataque de cloruro gaseoso en la cara inferior de la losa de cubierta de un tanque de agua potable.

En la actualidad se presenta una situación común en la losa de techo de los tanques para almacenar agua potable tanto en las grandes estructuras urbanas como en los pequeños tanques de las agrupaciones residenciales (ver foto 1). El cloro gaseoso, que se desprende del compuesto usado para potabilizar el agua, penetra la cara inferior de la losa de cubierta y genera corrosión, en especial en losas con concreto de baja resistencia y poco espesor de recubrimiento.

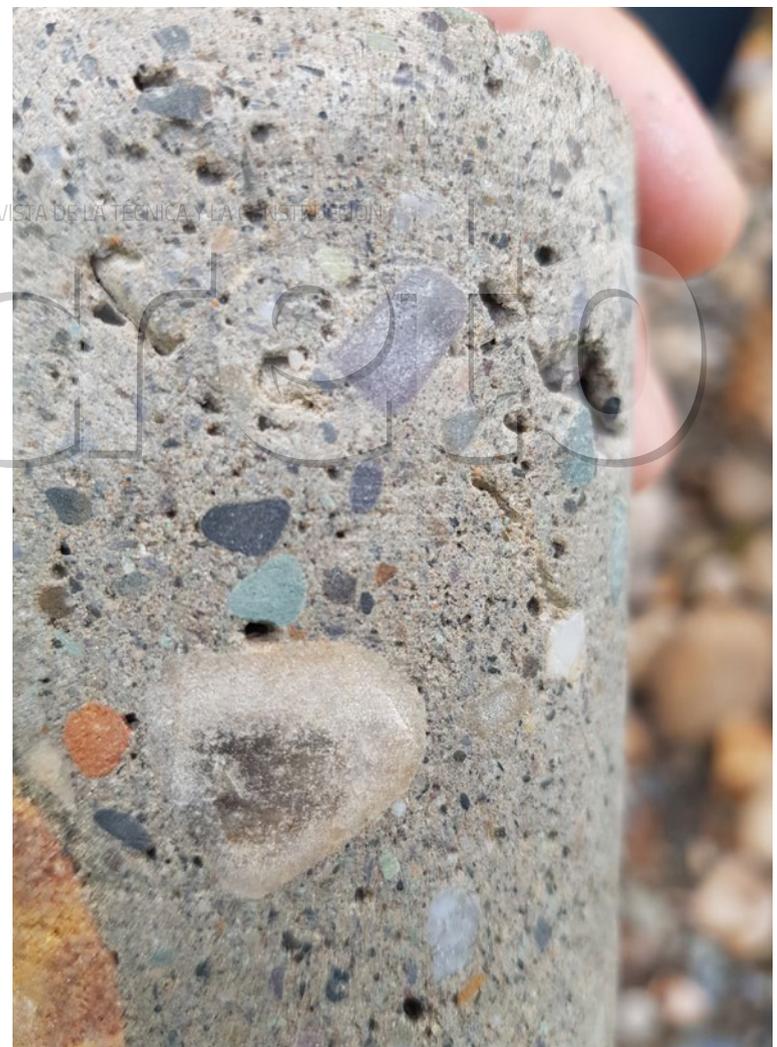
↑ Foto 2. Porosidad en el núcleo del concreto.

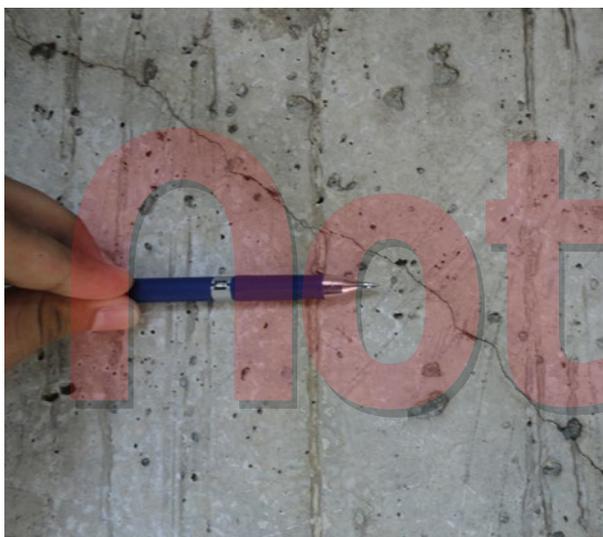
↑ Foto 3. Fisuración del concreto común en tanques de agua.

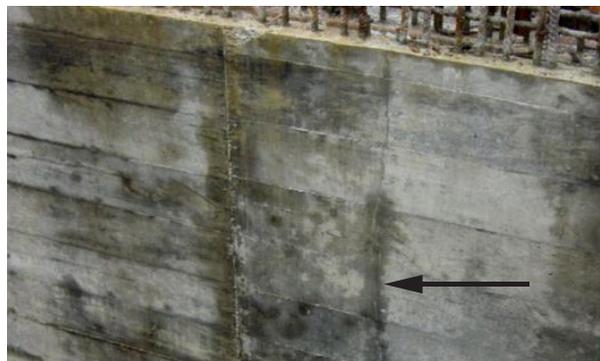
➔ Foto 4. Fisuración de muros de tanque de agua potable por falta de juntas de contracción.

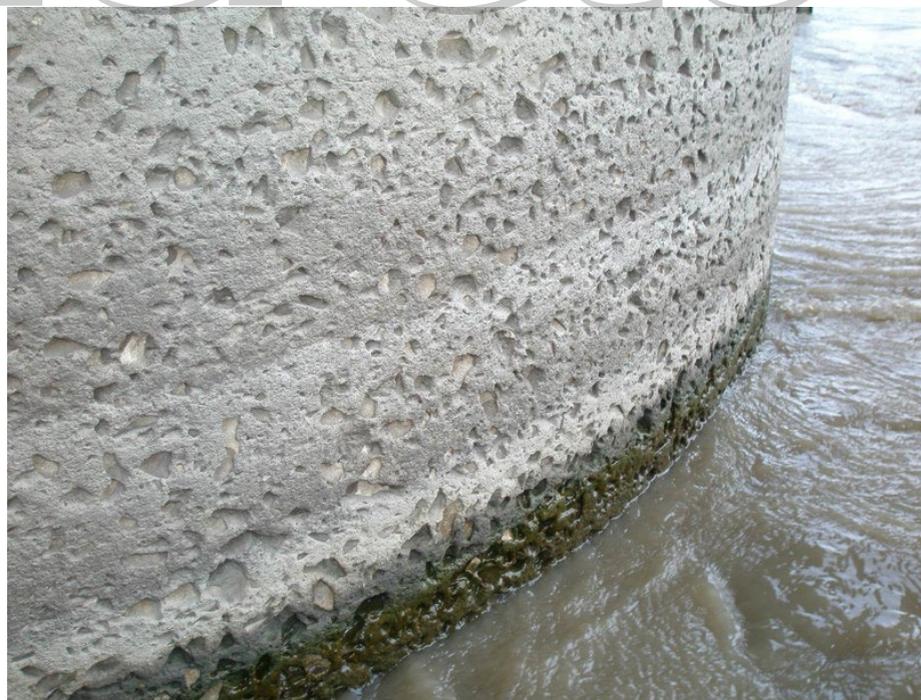
↑ Foto 5. Pérdida de recubrimiento por abrasión.

Las estructuras hidráulicas están expuestas a la acción de agua en movimiento que, combinada con sólidos (arenas, agregado rodado), va desgastando la superficie hasta dejar expuesto el acero de refuerzo. La cavitación se manifiesta como burbujas de aire que atacan con gran potencia la superficie del concreto debido a subpresiones, produciendo lesiones en la superficie que el mismo flujo va agravando.

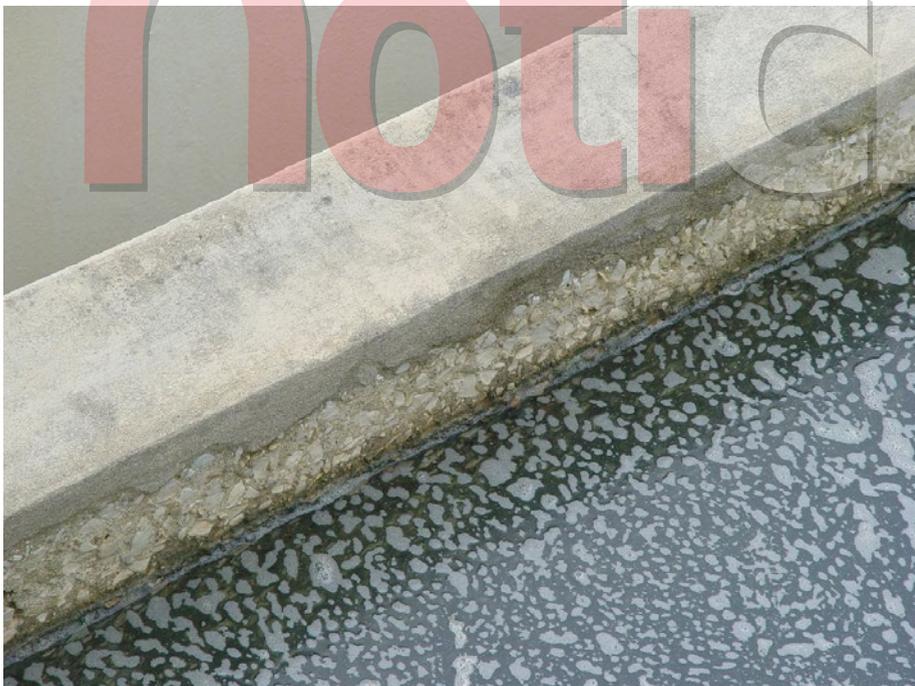
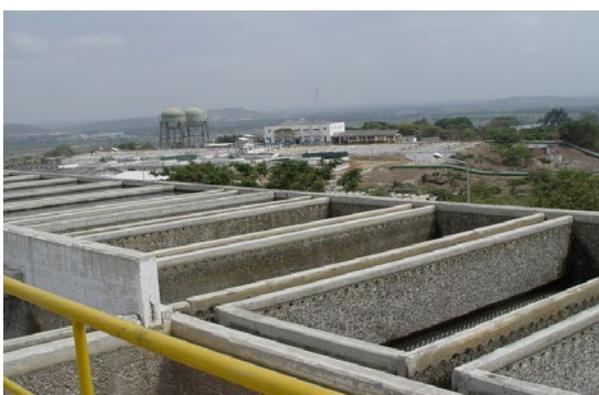
← ↑ Fotos 6 y 7. Ataque al concreto por aguas blandas.

En tanques de agua para consumo humano queda con muy poco residuo insoluble una vez que el líquido completa su proceso de filtrado y potabilización; es decir, no contiene sustancias que calmen su avidez por ciertos compuestos, particularmente cálcicos, que sí abundan en el cemento. Por esta razón no es extraño que al inspeccionar estas estructuras se encuentren como si hubieran sido abujardadas. Han perdido un buen espesor de recubrimiento debido a que el agua “pura” ha carcomido el cemento. La adición de puzolanas reactivas al cemento puede ayudar a mitigar este defecto.

Las aguas blandas han generado problemas gravísimos aun en obras recién construidas, dado que se pierden espesores importantes de recubrimiento a través del ataque de estas aguas al cemento de la estructura, lo que obliga a costosas rehabilitaciones de estructuras con “garantía” vigente. Esto supone una señal de alerta: sin excusa, los diseños deben ser integrales e incluir el estudio y análisis de la composición química del líquido a contener, por parte de expertos en el tema.

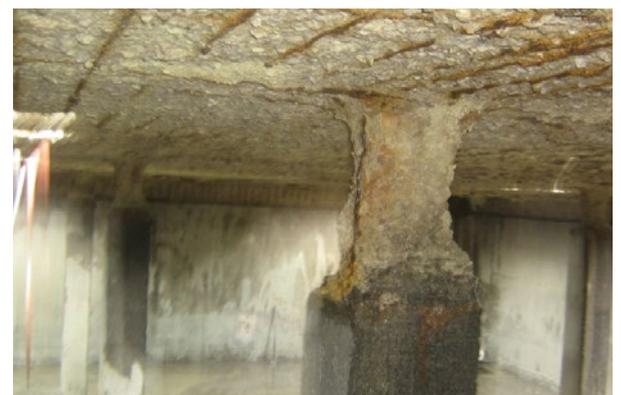
▼ Foto 8. Concreto deteriorado y corrosión del refuerzo por falta de aireación en un tanque de aguas residuales.

Si se construye un tanque de aguas residuales muy sellado –proviengan ellas de procesos industriales o sean simplemente aguas negras, o una combinación de ambas– sin respiraderos o sin un sistema de aireación mecánico, el desprendimiento de vapores y gases del agua retenida, en ausencia de oxígeno (proceso anaerobio) produce ácido sulfhídrico (H_2S solución acuosa) que ataca severamente la pasta de cemento provocando la pérdida del recubrimiento y corroyendo el acero de refuerzo.

La solución más práctica es dotar de un sistema de aireación eficiente al tanque, cuando es posible o, de otra manera, no encapsular el agua residual. En Ciudad de México, por ejemplo, se teme a una posible falla masiva estructural de las antiguas tuberías del alcantarillado que ya empiezan a hundir vías a causa de este fenómeno.
